**ATA DE ASSEMBLEIA GERAL EXTRAORDINÁRIA
REALIZADA EM 30 DE JUNHO DE 2023**

**Laudo de Avaliação
Integralização de Capital
Centro de Tratamento de Resíduos Maquiné- CTR
Suma Brasil – Serviços Urbanos e Meio Ambiente S.A.
Data base: Maio de 2023**

Centro de Tratamento de Resíduos Maquiné- CTR

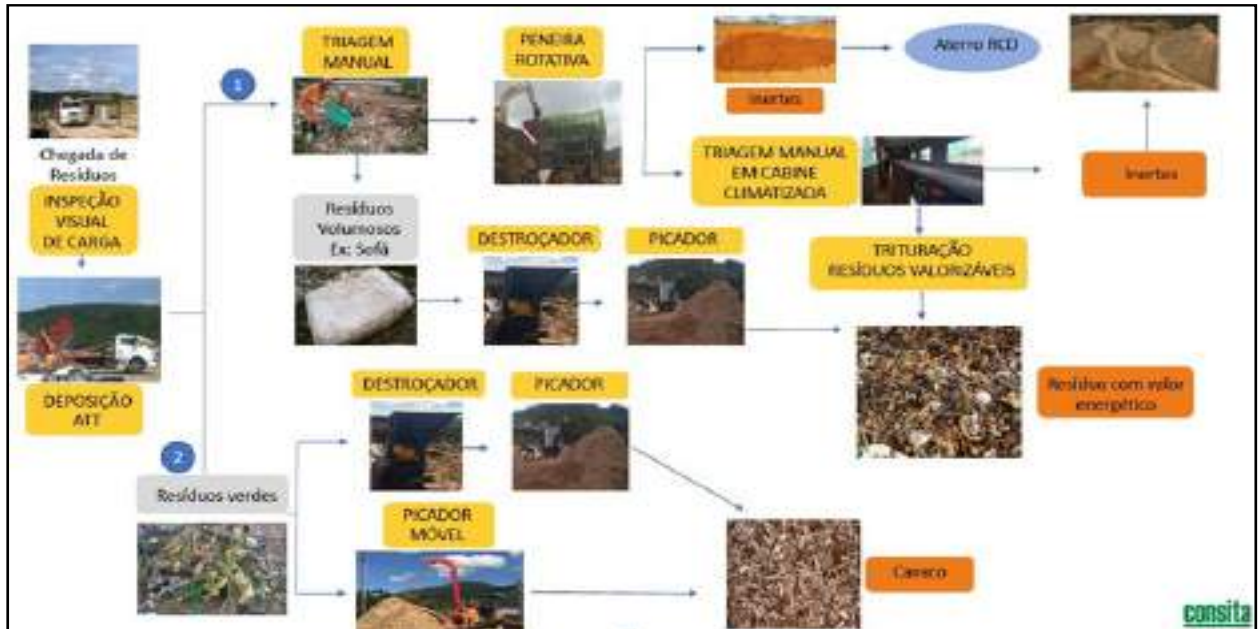
Fluxograma do Centro de Tratamento de Resíduos Maquiné- CTR

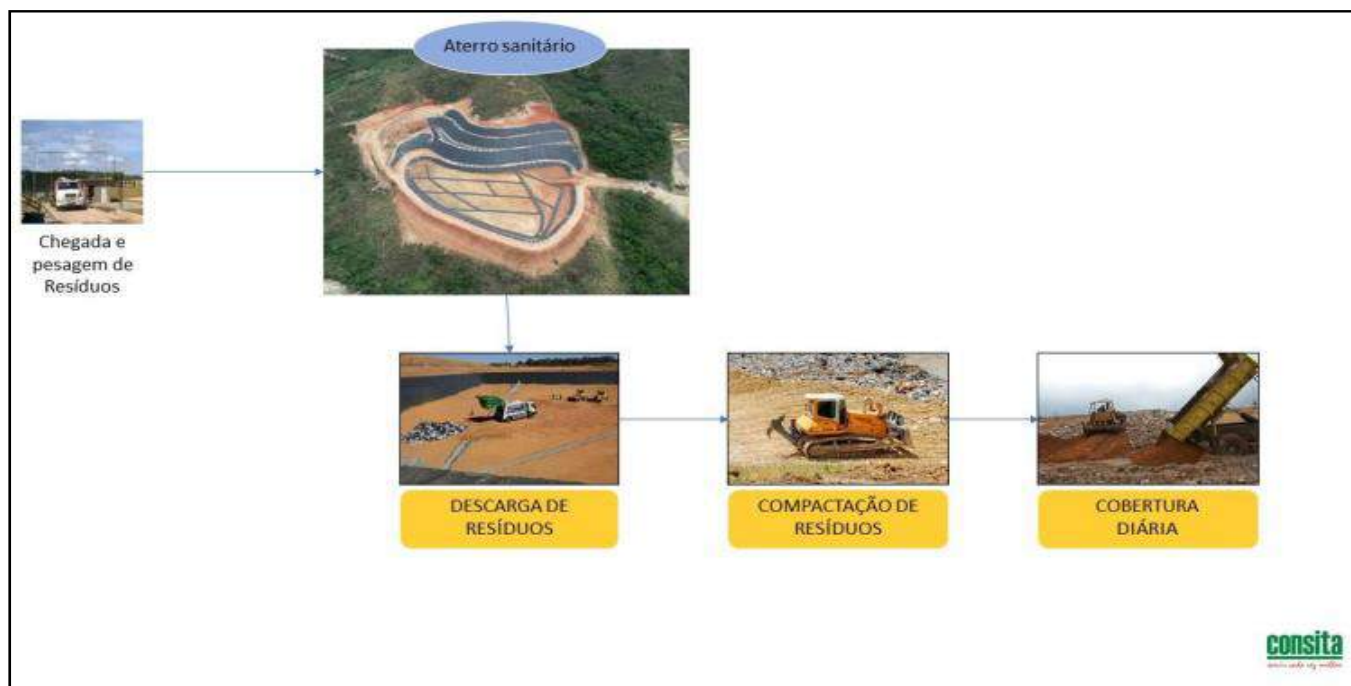
A futura ampliação das atividades será o Aterro Sanitário, previsão de início de suas operações no ano presente, atualmente já existe em desenvolvimento as estruturas necessárias de pavimentação, impermeabilização e adaptação do solo conforme estabelecido pelos órgãos fiscalizadores para recebimento desses resíduos orgânicos, é apresentado o Fluxograma do Aterro Sanitário, na figura 5.

Fluxograma do Centro de Tratamento de Resíduos Maquiné– CTR

Etapa1: Os veículos chegarão na portaria do CTR, e por questões de segurança e controle os motoristas e veículos são identificados e é checada a origem da carga com as informações previamente cadastradas pela empresa. Após essa inspeção o veículo é direcionado para a balança onde é pesada a carga e encaminhado para o aterro sanitário, que é preparado para recebimento de resíduos sólidos urbanos. Assim a carga é descarregada em local adequado no aterro, conforme orientações dos responsáveis pela operação.

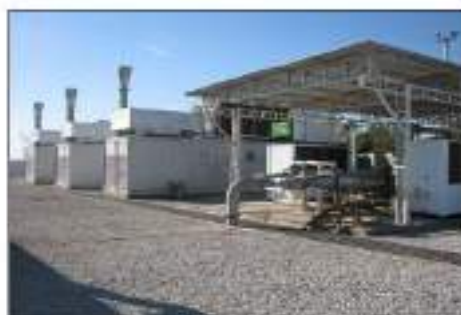
Isso não significa, contudo, que outras atividades econômicas não podem ser desenvolvidas no local. Um exemplo disso é o antigo aterro sanitário de Belo Horizonte, localizado às margens da rodovia BR-040, no bairro Jardim Filadélfia. Este aterro não recebe os resíduos urbanos da capital desde 2007, mas continua desenvolvendo atividades de Educação Ambiental, programas de reciclagem, além de ser local onde funciona um grande projeto mitigador de efeito estufa, com produção de energia elétrica a partir dos resíduos (PBH, 2019).

Figura 2 - Central de Aproveitamento Energético do Biogás do CTRs da BR-040 (PBH, 2019)

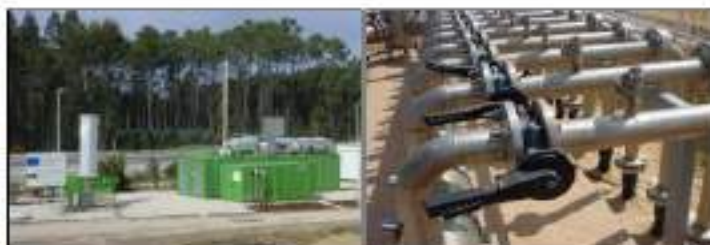
Aterro Sanitário	Produção de biogás (m ³ /ano) (2018)	Energia produzida (MWh/ano) (2018)
Barramento Algarvio (Pontevedra)	7.104.218	9.816,83
Barramento Algarvio (Loulé)	2.118.443	5.524,32
Palmeira	4.284.827	10.428,94
Seixal	3.873.530	6.355,60
Aveiro - Eiró	3.251.457	6.775,84
Coimbra - Vila de Matos	4.350.807	9.824,64
Fundão	2.489.595	4.917,18
Baixo Tâmega (Celeirós de Basto)	4.088.864	6.232,27
Alto Tâmega (Boticas)	1.794.990	4.158,28
Vale Douro Sul (Bragança)	1.815.258	2.461,28
Viana do Castelo (Vila Fria)	8.529.647	13.020,00
Sernade	9.828.514	16.870,72
Gestal (Canelas)	6.824.310	11.174,33
Larín	3.807.982	7.107,60
Vilaverde	1.812.148,00	3.258,45
Mato da Cruz	6.385.488	8.981,27
Castiçal	9.911.785	15.656,68

Figura 2 - Aproveitamento de biogás em Portugal
